## **Helgåby 1:2, Sigtuna kommun**

# **Dricksvattenförsörjning och vattenkvalitet**

Uppsala i april 2015  
Jan-Olof Arnbom

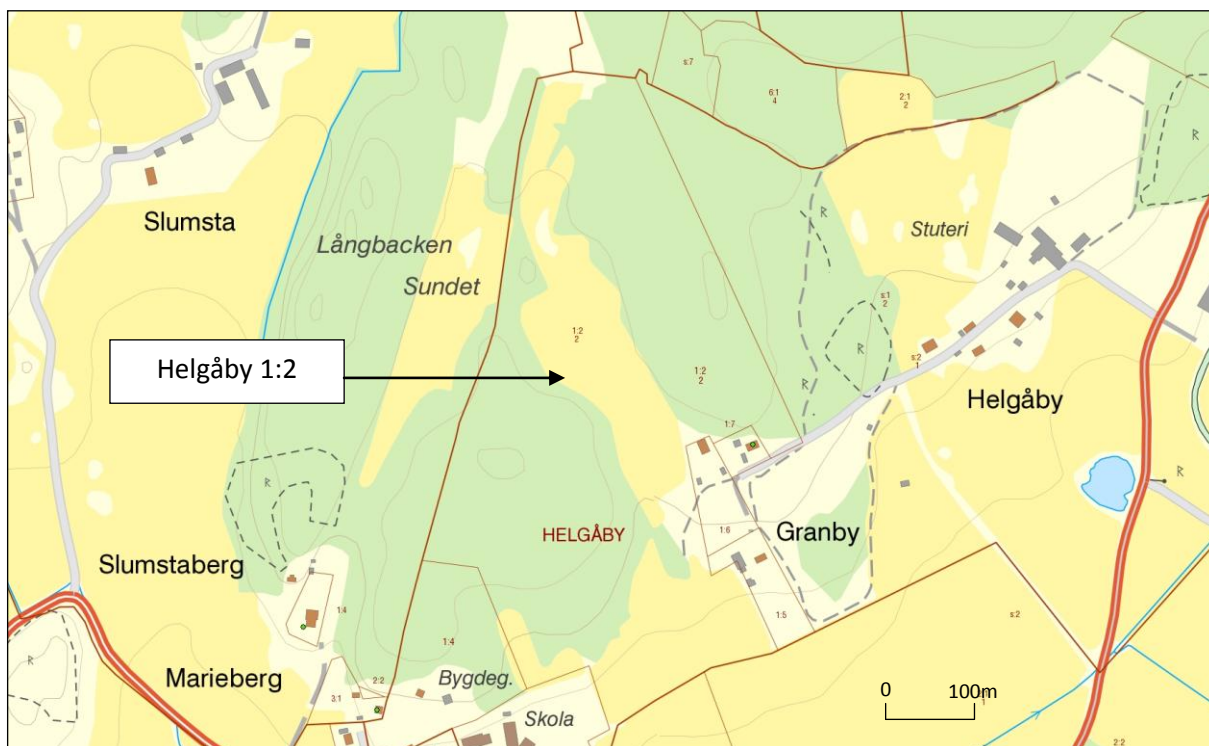
Fig. 1. Fastigheten Helgåby 1:2

Fastigheten karaktäriseras av en centralt belägen flack ängsmark med ungefär nord-sydlig utsträckning, omgiven av skogklädd terräng (Fig. 1). Ängsmarken har ett tunt lertäcke som överlagrar berggrunden. Flera uppstickande, flacka berghällar är synliga i ängsmarken. Terrängen i omkringliggande skogsmark består av morän med blottade berghällar. Ytvatten avrinner från de höjder som finns inom fastigheten och mot söder. I ängsmarken avleds ytvattnet mot söder i täckdiken. Grundvattnet i jord och berg följer i stort ytvattnets flödesriktning mot lågpunkter söder om fastigheten (se Fig. 2).

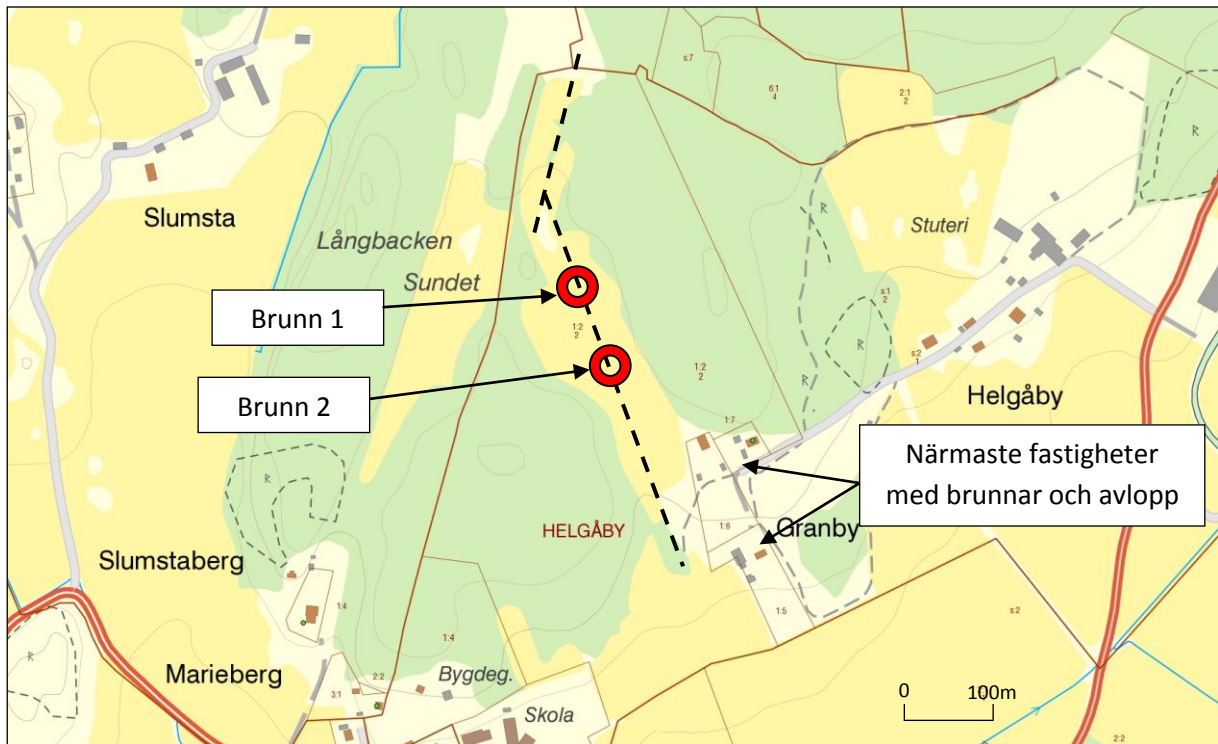
Fig. 3. Borrplatser på en vattenförande sprickzon (streckad linje) i berggrunden

De närmaste avloppen på fastigheterna Helgåby 1:5, 1:6 och 1:7 ligger mer än 100 m från de borrhålen. Avloppen ligger dessutom nedströms grundvattnets flödesriktning från brunnarna räknat och kan därmed inte påverka vattenkvaliteten i dessa (se Fig. 3). Inga andra potentiella föroreningskällor finns i omgivningen.

Två brunnar har borrhålen i området. Lägen framgår av kartan, Fig. 3. Båda borrhålen borrhålades ned till 80 m under markytan. Resultaten från borrhålen visade på att rikligt vattenförande bergsprickor påträffats och vattenkapaciteten uppmättes vid efterföljande långtidsprov pumpningar till ca 2500-3000 l/tim per borrhål. Tillgänglig vattenmängd är därmed 60-70 m<sup>3</sup>/dygn och borrhål. Det finns alltså stora mängder sötvatten att tillgå, och varje brunn skulle teoretiskt kunna försörja ett 60-tal hushåll som förbrukar 1000 l/dygn. Detta är dock en hög förbrukningsmängd. Verkliga undersökningar har visat att ett modernt hushåll normalt förbrukar ca 5-600 l/dygn, vilket skulle innebära att mer än 100 hushåll skulle kunna försörjas. I detta område ska man inte pressa allt tillgängligt grundvatten ur en och samma brunn eftersom det finns salt grundvatten på djupet, vilket kan tränga upp i brunnarna om alltför stora mängder sötvatten tas ut. Om man beräknar att 60-80 hushåll ska försörjas med dricksvatten, så kommer uppskattningsvis 30-45 m<sup>3</sup> att förbrukas varje dygn. Varje brunn måste då producera 15-22 m<sup>3</sup> per dygn, vilket är ett rimligt uttag som inte stör den naturliga vattenbalansen.
