BONAVA
Hällsboskogen
Sigtuna Kommun

PM Geoteknik

Uppdragsnummer	3005-2201S
Titel	PM Geoteknik
Dokumentbeteckning	PM-001
Dokumentdatum	2022-05-25
Rev datum	2022-09-30
Revidering	-
Handläggare	Christian Thylén
Granskad av	Fredrik Forslund
Uppdragsansvarig	Christian Thylén, 070-693 24 40 christian.thylen@markera.se

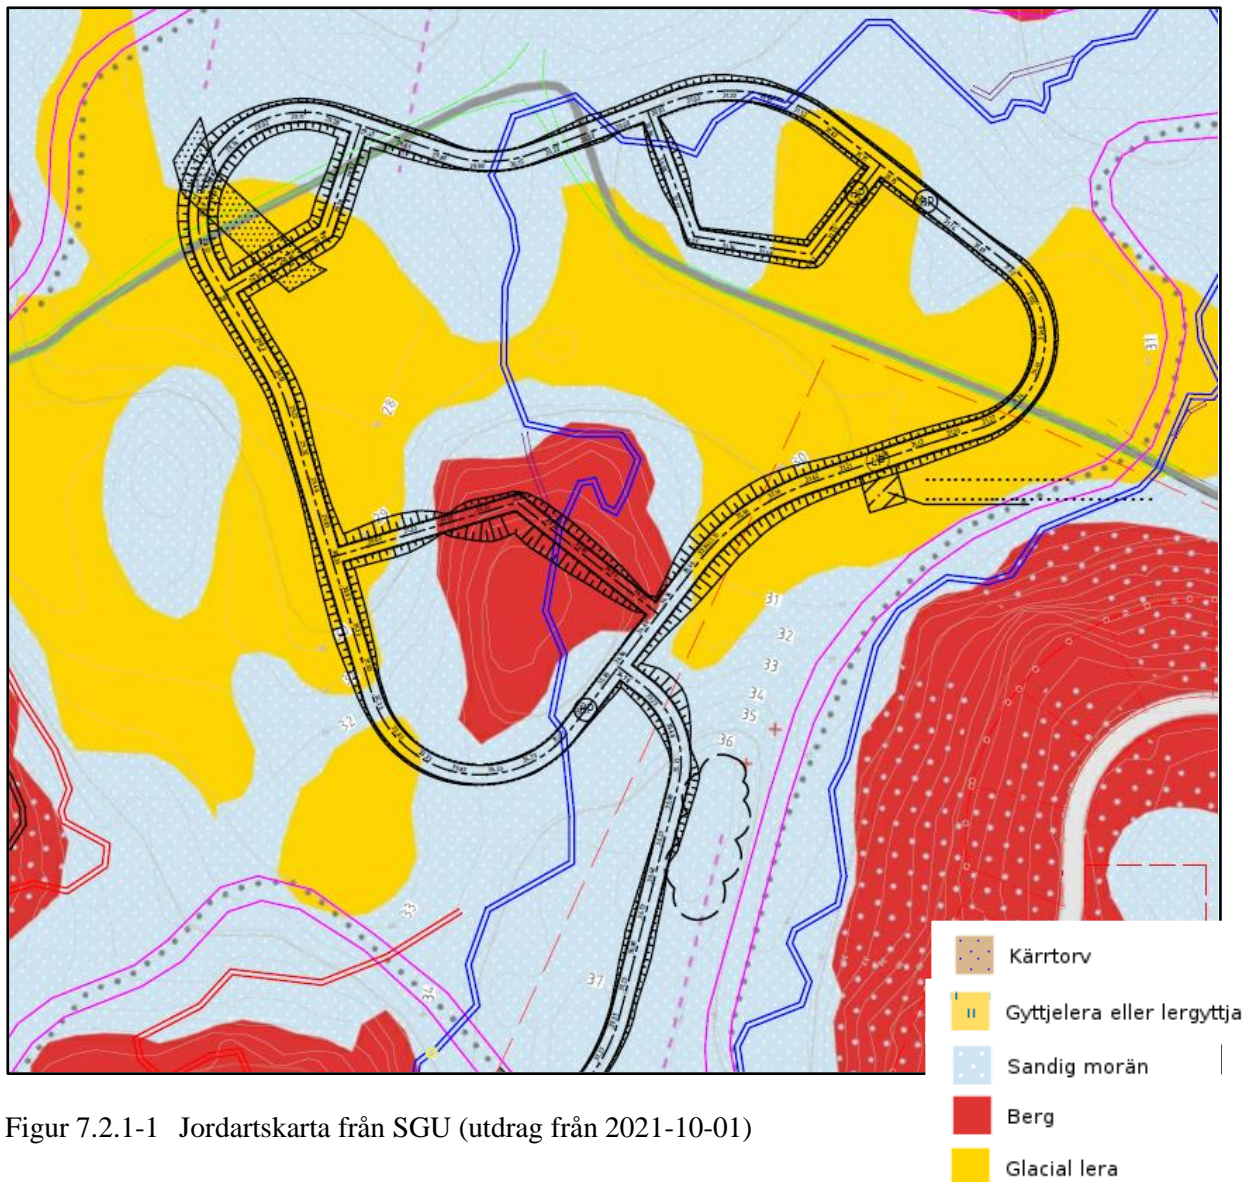
Ett område med berg i dagen som inte finns med på jorartskartan, påträffades söder om området och precis öster om den planerad anslutningsvägen, se bild nedan. I områdets norra del, där mountainbikevägen korsar planerad ny gata, fanns flertalet ytblock. Flera av ytblocken är större än 1 m i diameter. Moränen ska därför förutsättas innehålla jordblock.

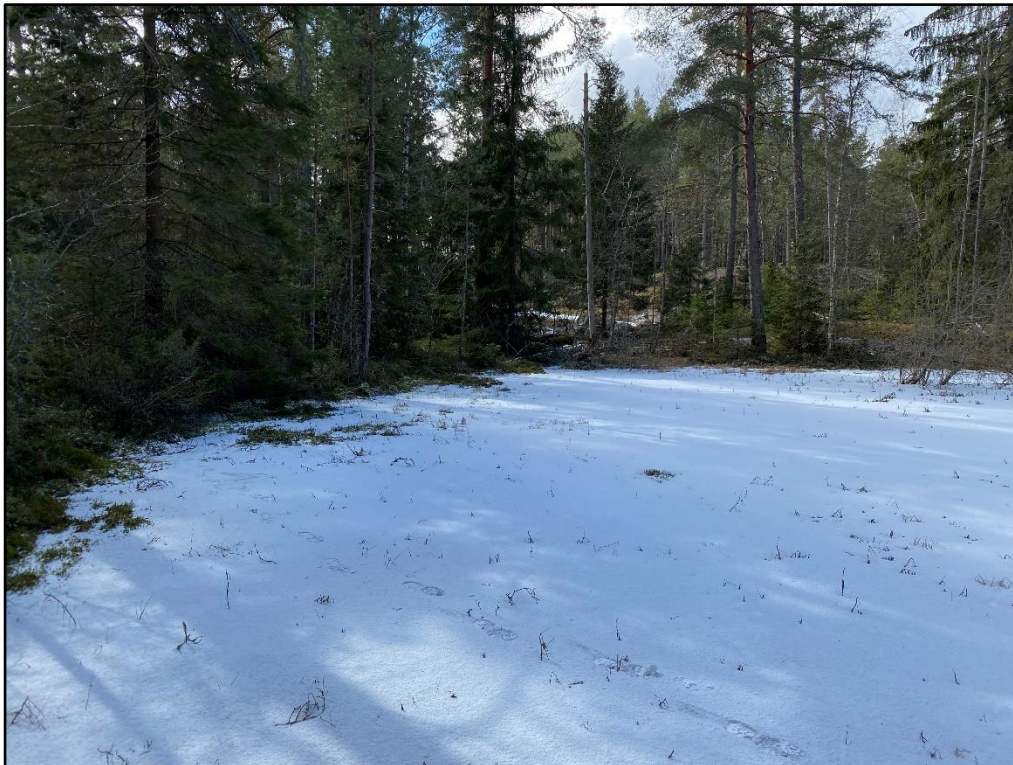
Bild 1.3, tagen i område 1 mot det norra sumpmarksområdet.

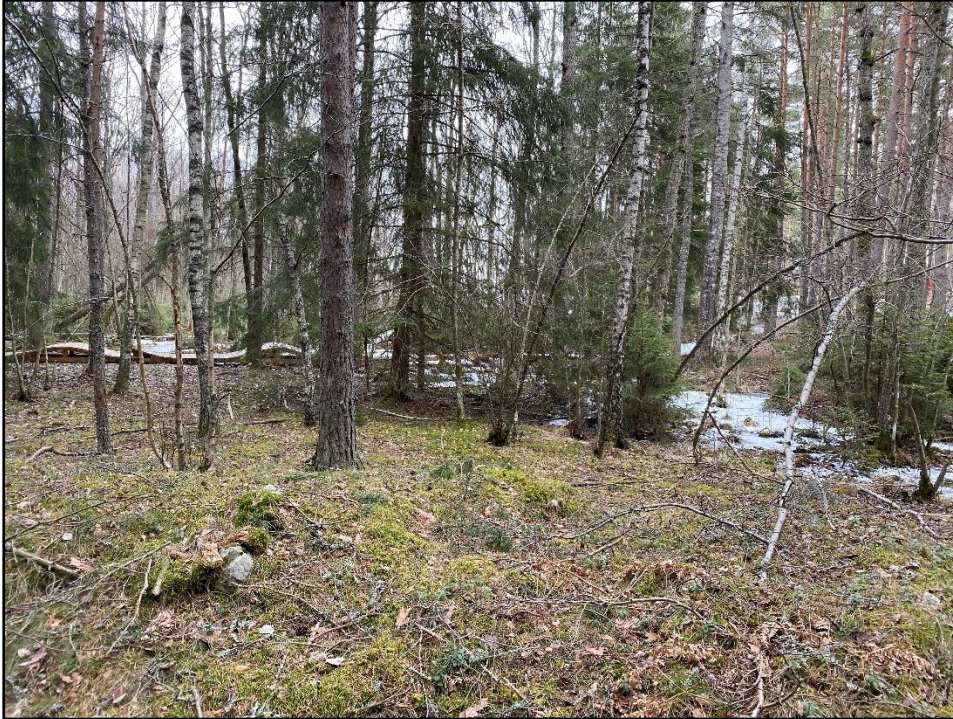
Bild 1.4, tagen vid planerad anslutningsväg söder om område 1.

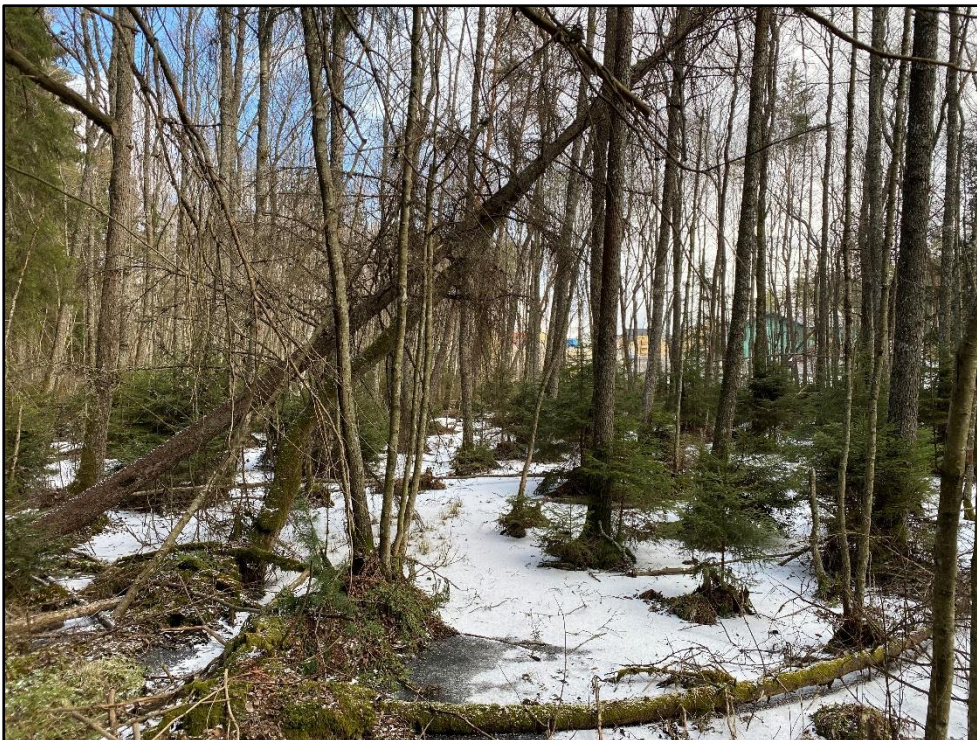
I det södra området med kärrtorv, där anslutningsvägen börjar, kan ev. något större mäktigheter med lös lera och gyttja finnas.

Bild 1.5, tagen vid sumpmarken, vid planerad anslutningsväg söder om område 1.
