SWEDAVIA

HANGAR H

SIGTUNA KOMMUN

PM GEOTEKNIK

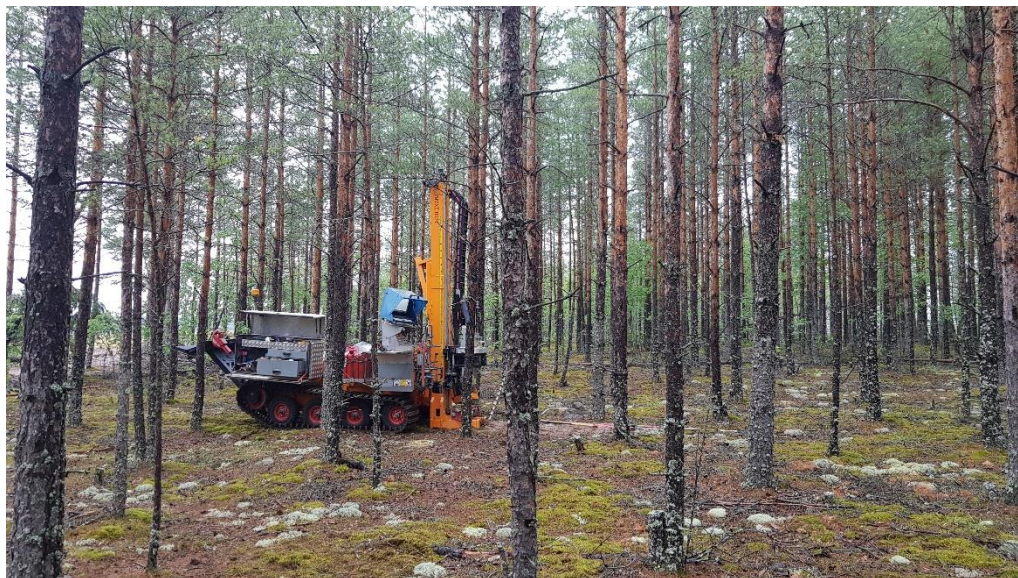
Bild 1 Undersökningsområdet

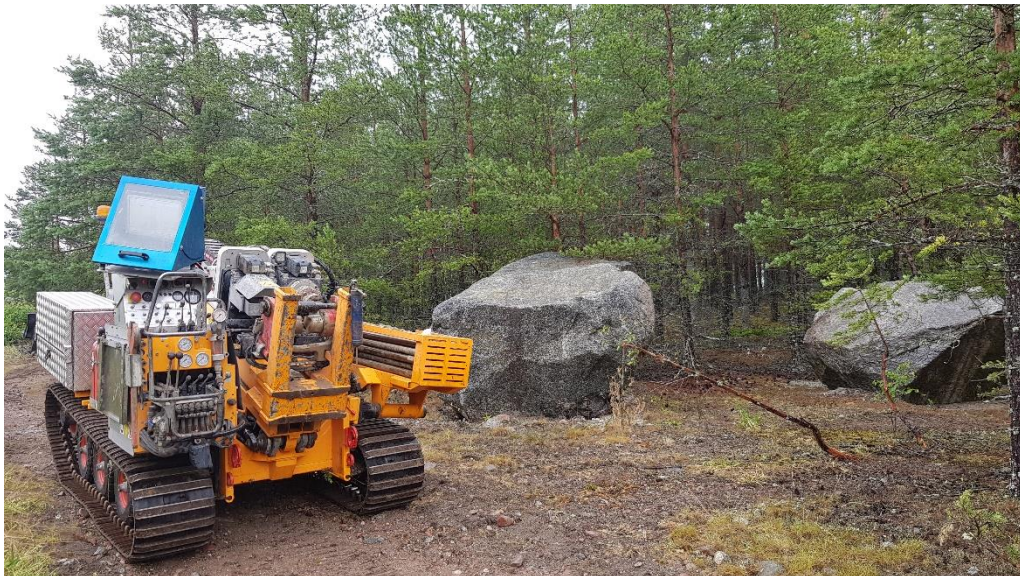
Bild 2 Ytblock förekommer

Enligt det geologiska kartbladet finns isälvsediment och svallsediment (sand) inom det aktuella området. Området beskrivs av fältgeoteknikern som ett område med sval-lad ås, huvudsakligen bestående av sand. I ytan ned till ca 0,5 m är materialet grusigt, och större sten och något block förekommer.
