# DAGVATTEN- OCH VA- UTREDNING

INFÖR DETALJPLAN FÖR KULTUR- OCH AKTIVITETSCENTER I VALSTA

A253430-4-02-UTR-001

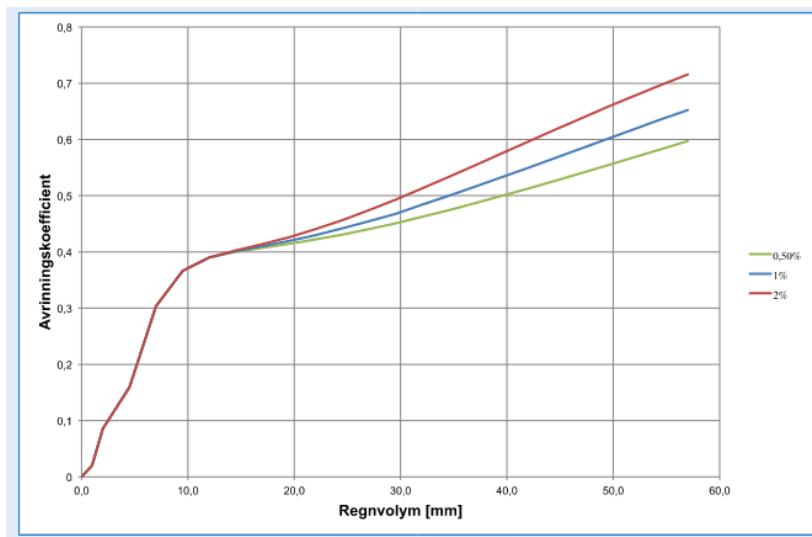
Figur 2. Illustration av hur avrinningskoefficienten ökar med ökande regnvolymer för ett område med avrinningskoefficient 0,4 för olika marklutningar. Källa P110 Figur 4.3.

avrinningskoefficient på 1,0 vid beräkning av mycket stora regn, såsom ett 100-årsregn. Vid extrem nederbörd ökar också avrinningskoefficienten för icke-hårdgjorda ytor, såsom skog och åkermark, där avrinningskoefficienten antas vara mellan 0,2–0,8. Denna avrinningskoefficientsökning baseras på exempel i P110 se Figur 2 nedan.

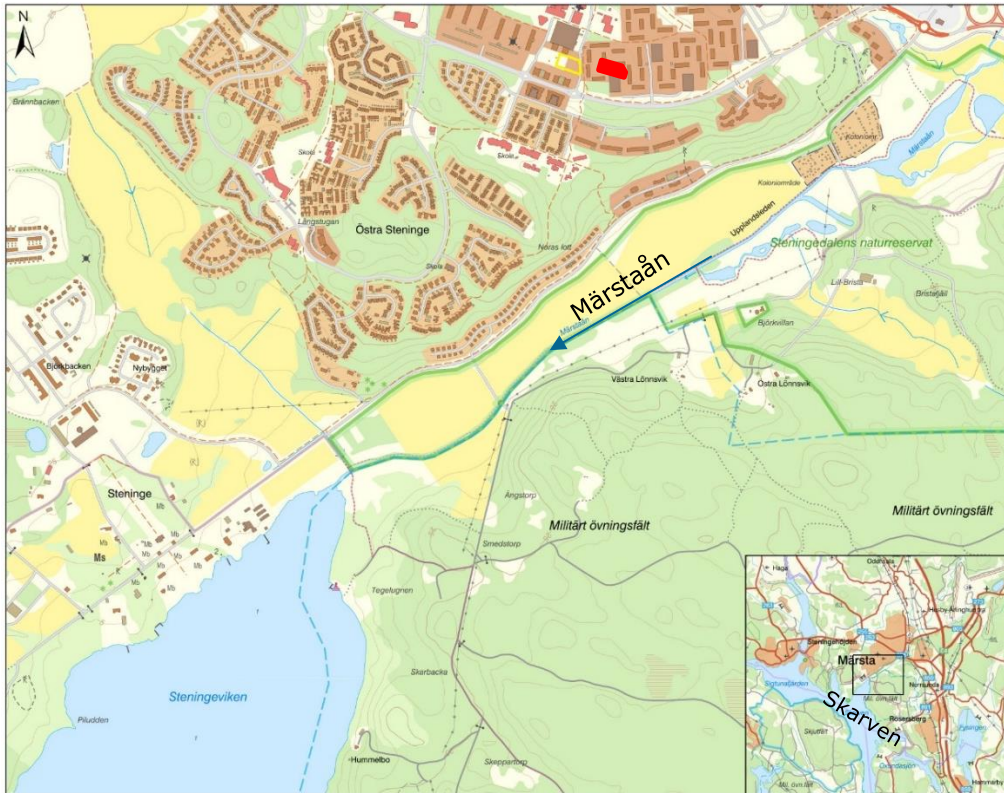
Figur 8. Utredningsområdets recipient. Utredningsområdet är markerat i rött (överst).

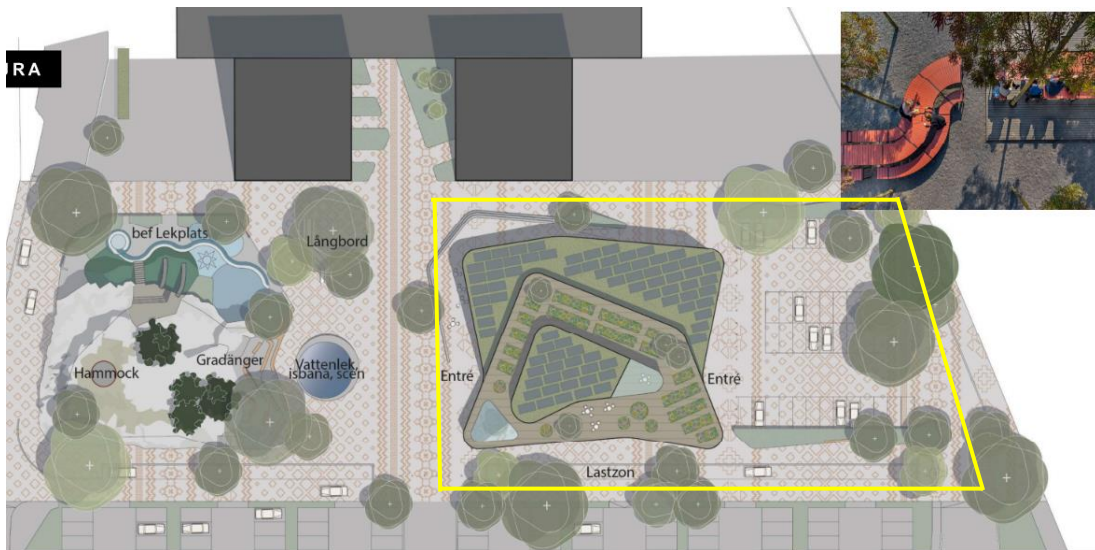
Figur 11. Illustrationsritning av planerad exploatering (White Arkitekter, 2022). Det ungefärliga området som omfattas i dagvattenutredningen är markerad med gul heldragen linje.

I utredningsområdet planeras kulturcentrumet att byggas med en yta på ca 0,17 ha. En parkeringsyta planeras öster om kulturcentrumet. Lekplatsen och bergsytan som ligger utanför utredningsområdet planeras att bevaras i befintligt skick. En illustrativ ritning av planerad markanvändning visas i Figur 11 nedan.

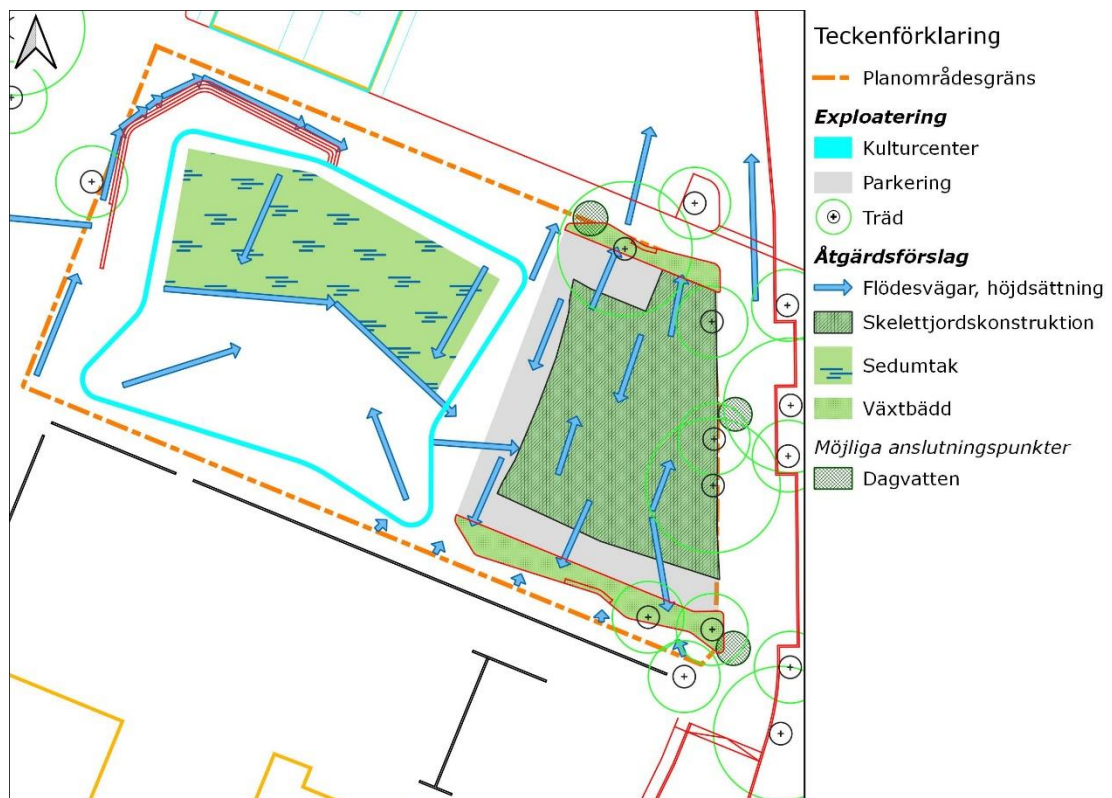
Figur 14. Skiss över föreslagna systemlösningar för dagvattenhanteringen tillsammans med schematisk skiss av planerad exploatering och sedumtak. Teckenförklaring finns i bilden.

Föreslagna flödesvägar leder vattnet från takytan mot parkeringen på byggnadens östra sida, taket föreslås avvattnas med stuprör mot skelettjordskonstruktionen. På byggnadens västra sida föreslås höjdsättningen anpassas så att en flödesväg kan gå i trappans slut runt byggnaden mot ett planerat träd i trappans slut norr om byggnaden.

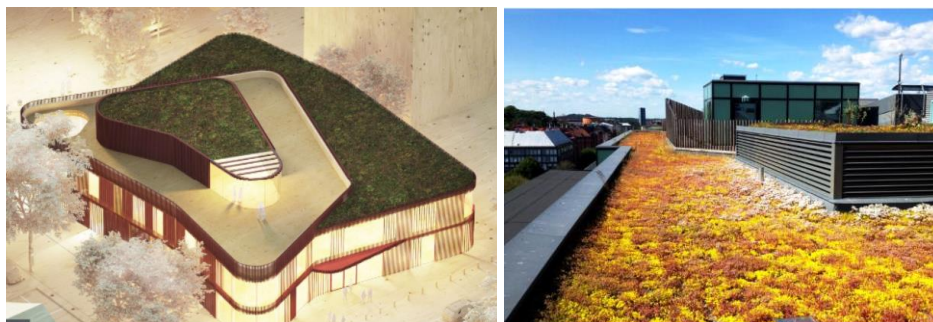
Figur 15. Till vänster takets föreslagna utformning (White Arkitekter, 2022), till höger ett exempel på ett sedumtak.

En del av kulturcentret planeras beläggas med sedumtak, men hur stor yta som ska täckas av växtlighet är ej fastställd. Därför har ingen effekt av sedumtak på kulturcentret tagits med i flödes- eller föroreningsberäkningarna för åtgärdsförslaget. Ett sedumtak har framför allt fördröjande egenskaper, beroende på anläggningens mäktighet, takets lutning och solläge. Optimal lutning för vegetationsklädda tak är 0 – 5 grader om maximal fördröjning ska uppnås (VA-Guiden, 2023). Är vegetationen placerad i ett soligt läge torkar anläggningen ut snabbare och mer fördröjningsvolym finns tillgänglig. Desto större och mäktigare sedumtaket blir, ju mer volym kan fördröjas på takytan och den tillgängliga volymen i någon av de föreslagna åtgärderna kan minskas. I Figur 15 visas en illustration av kulturcentrets sedumtak och en bild på ett sedumtak.

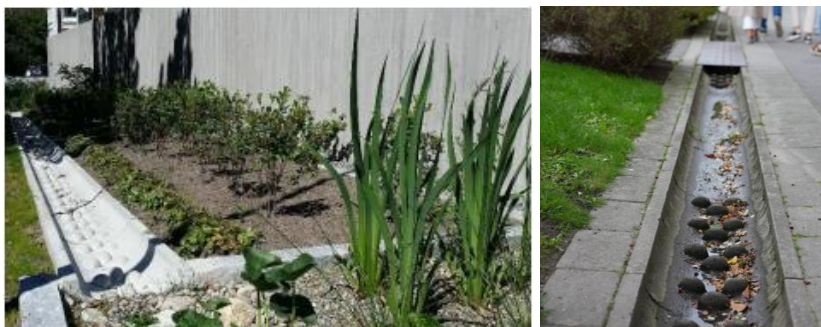
Figur 16. Möjlig avledning från stuprörens utlopp till skelettjordskonstruktion.

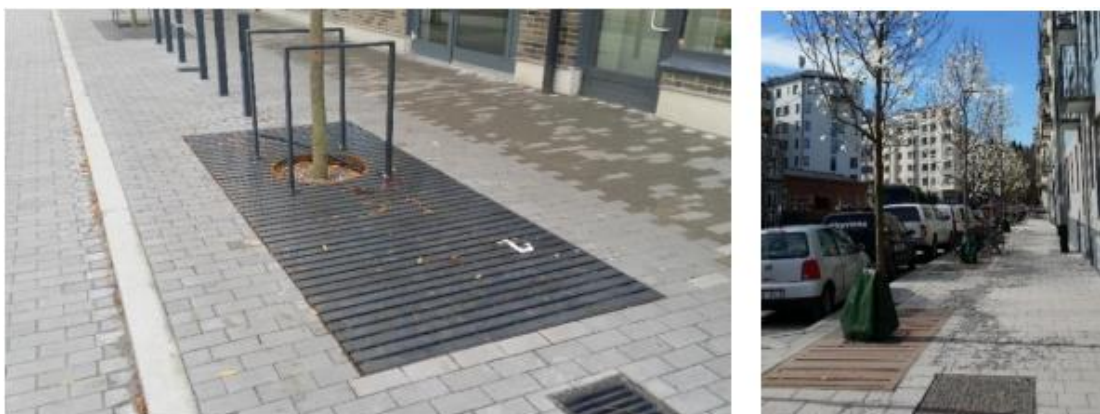
Vattnet från taket och från 60% av parkeringen leds till den föreslagna skelettjordskonstruktionen, dels genom dagvattenbrunnar, dels genom de planterade träden. Till de anslutna dagvattenbrunnarna leds takvattnet via ledningar eller ränna.

Figur 17. Exempel på skelettjordskonstruktion från ytan, Norra Djurgårdsstaden.

Denna åtgärd föreslås fördröja större delen av den nödvändiga volymen som uppkommer efter exploatering. Skelettjorden tar i princip ingen yta av parkeringen i anspråk, utan ligger under parkeringen, vilket är passande i utredningsområdet då det finns begränsad yta. Skelettjordens konstruktion presenteras i Tabell 11.

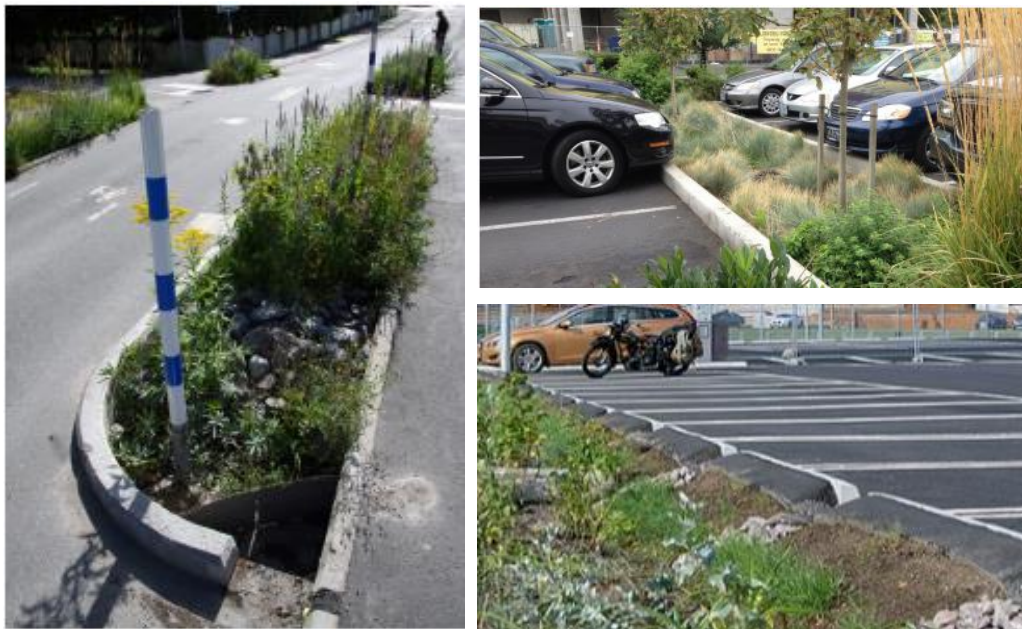
Figur 19. Exempel på nedsänkta växtbäddar i stadsmiljö, med kantsten som tillåter ytlig avrinning till växtbädden.

acceptabelt relativt den uppmätta grundvattennivån i närhet av växtbäddarnas placering (COWI, 2023). Denna grundvattennivå bör mätas vid fler tillfällen för att säkerställa tillgängligt djup på växtbäddarnas konstruktioner. Om djupet visar sig behöva bli mindre kan en större del vatten ledas till skelettjordskonstruktionen, som i sin tur kan ta mer yta under mark i anspråk. Exempel på utformning av nedsänkta växtbäddar visas i Figur 19 tillsammans med kantsten med mellanrum som föreslås för att möjliggöra ytlig avrinning.
