# Dagvattenutredning Hamnvillorna Sigtuna

Rapport

Lektus Samhällsbyggnad

2023-10-31 Slutrapport

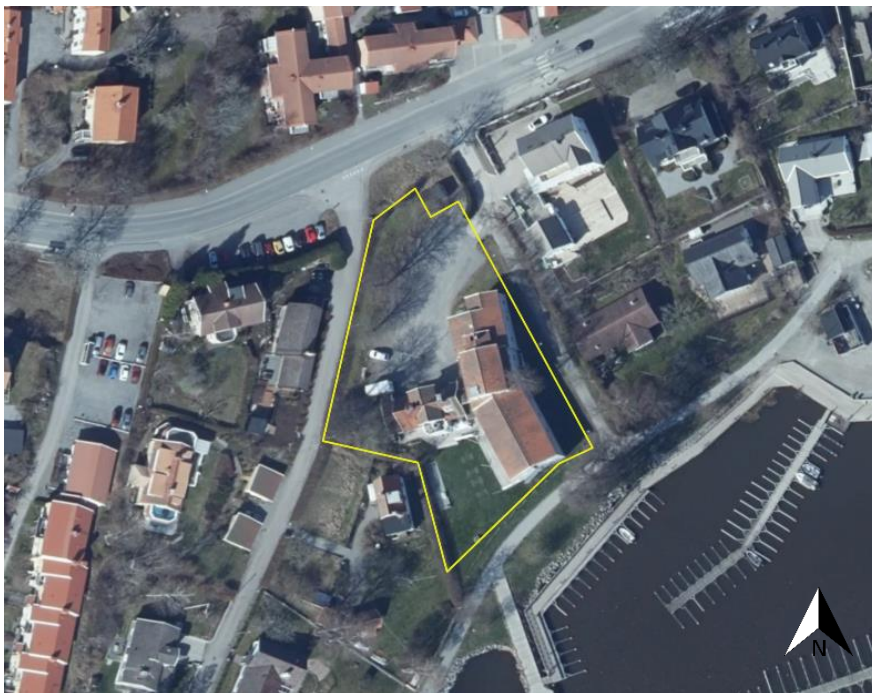
**Bild 5. Flygfoto visar befintlig markanvändning. Planområdet är gulmarkerat. Karta från Scalgo Live 2023.**

Planområdet har en yta på 3360 m<sup>2</sup> och består av en befintlig stor byggnad samt en grusad parkeringsyta och grönyta, se bild 5. Byggnaden kommer att rivas vid ombyggnationen. I väster finns en gammal jordkällare som bevaras då det är ett kulturhistoriskt arv.

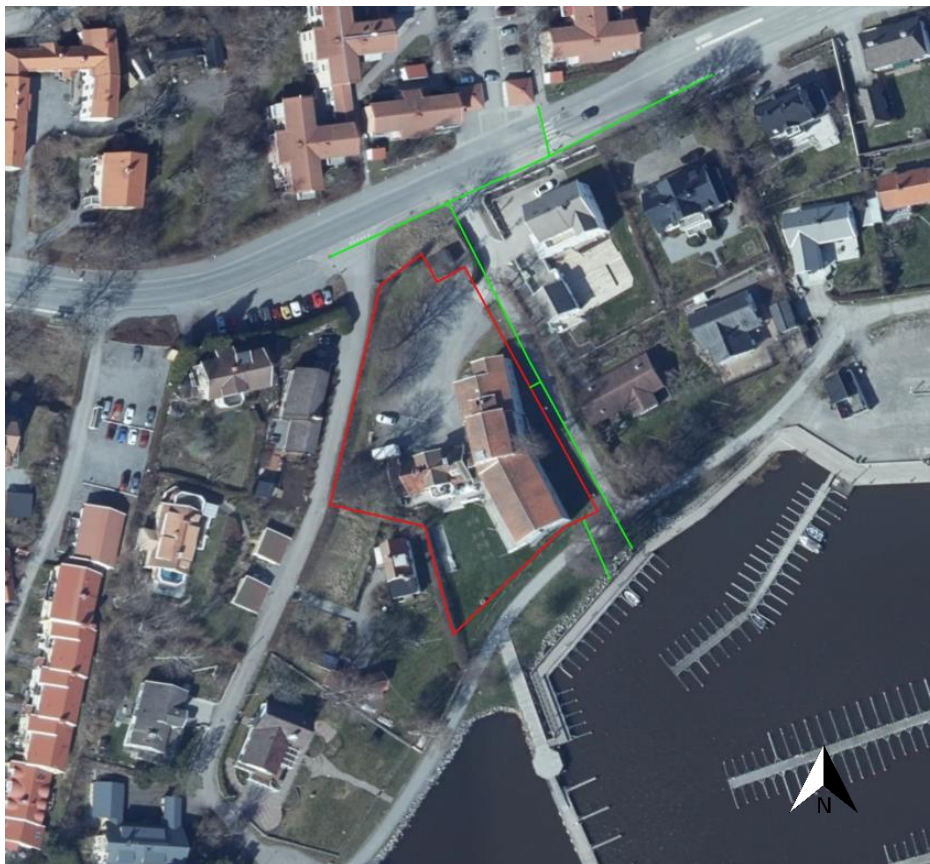
**Bild 8. Befintligt teknisk avrinning. Grön linje visar befintlig dagvattenledning, röd linje visar planområdet. Data från SIVAB 2023, underlagskarta hämtad från Scalgo 2023.**

I gångvägen längs med den östra sidan av planområdet finns befintligt ledningsnät med dagvatten som omhändertar områden uppströms. Den befintliga ledningen har utlopp i Mälaren. Planområdet har en separat ledning med dimensionen 160 mm. Om den ledningen av någon anledning inte skulle fungera för ombyggnationen kan en ny anslutningspunkt ordnas i den befintliga ledningen i gångvägen. Se bild 8.

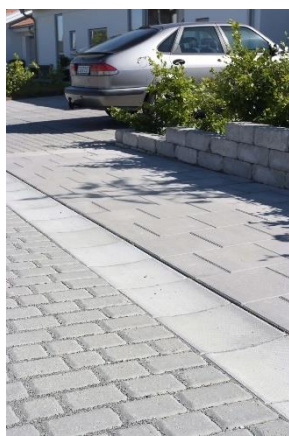
Rännal (Bild: Steriks.se)

- Den västra parkeringsytan inklusive gångväg kommer anläggas med någon typ av marksten eller betongraster (röd, bild 10). Parkeringen har en marklutning västerut mot vägen. För att hindra vattnet från att rinna ut på gatan måste det fångas upp inom planområdet. Det kan ske med exempelvis en linjeavvattning eller rännal. Därefter leds dagvatten vidare till en växtbädd som fördröjer och renar dagvattnet. Placering av växtbädden tas fram i projekteringsfasen.
